## Notat

### Gennemgang af tagkonstruktioner på Engdalsvej 71-73 Aarhus V

Til : Ejerforeningen Engdalsvej 71-73

5. juli 2018

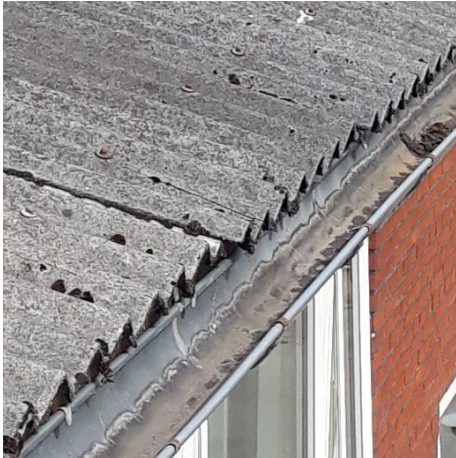
Tagplader vurderes at være i middelstadi, det vurderes at eksisterende plader er med asbest og udskiftede plader er uden asbest. Enkelte tagplader er med revner nederst på plade ved tagfod.

*Revne i tagplade ved tagfod*

Det vurderes, at taget bør fornyes indenfor en 5. årig periode. Hele taget fornyes jf. gældende lovgivning for udskiftning af ældre asbesttag.

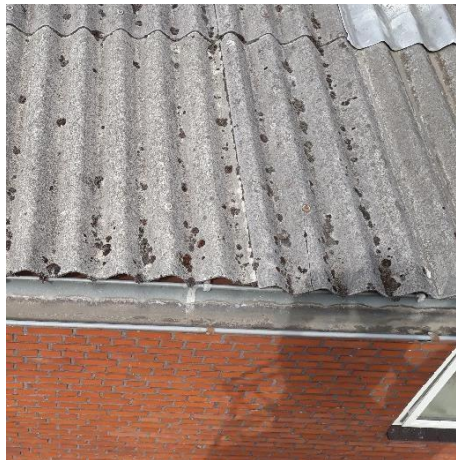
*Revne i tagplade ved tagfod*

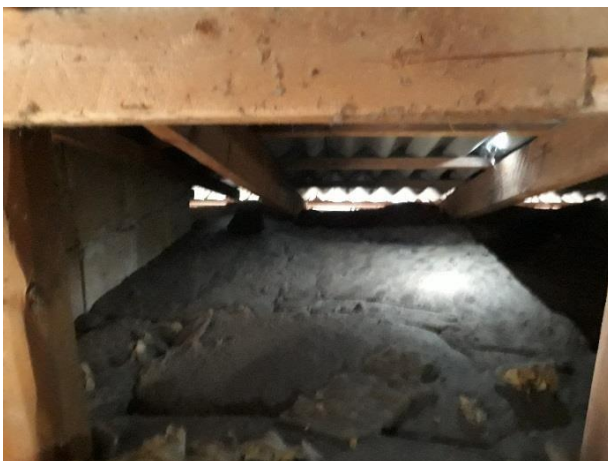
Fuglekoldser mangler ved kip og mange steder ved tagfod. Derudover er der registreret et lille hul i taget ved loftlem fra opgang.

*Hul i tagplade samt manglende fugleklodser ved tagfod*

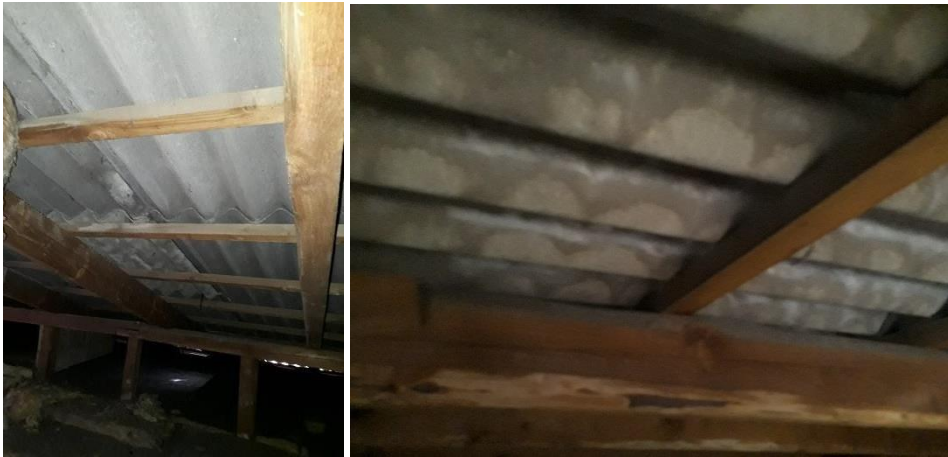
Lægter og spær er med fugtskjolder. Der blev kun registreret normal fugtighed i spær og lægter ved besigtigelsen. Der kan skyldes, vejret i perioden ved besigtigelsen har været meget tørt.

*Fugtskjolder bag på tagplader, manglende tætning mellem plader*

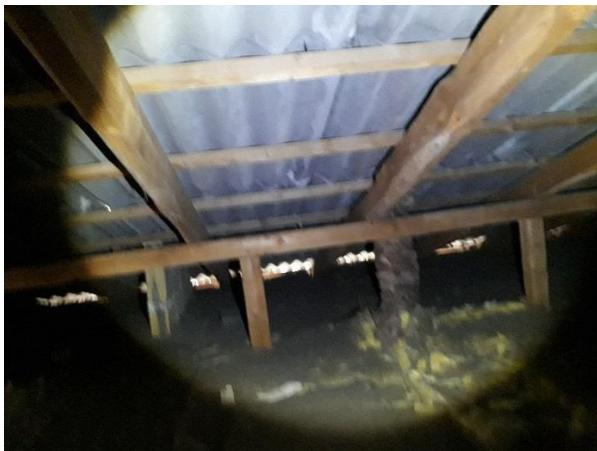
*Manglende fugleklodser ved tagfod*

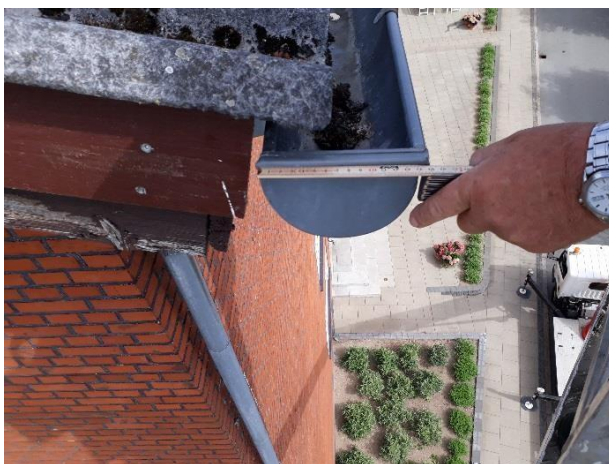
*Tagrende på bygningen 150 mm.*

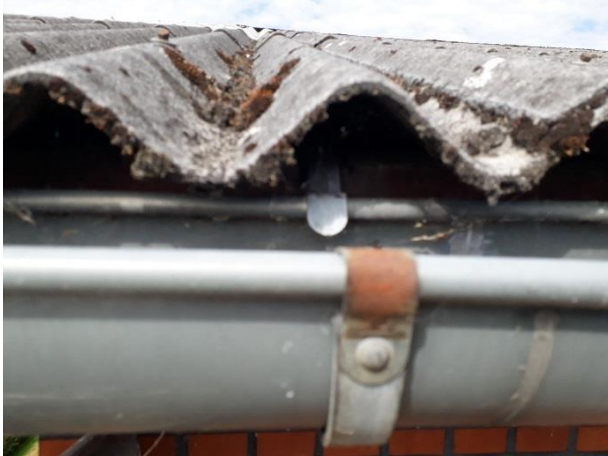
Tagrender er mange steder med korrosioner, og lås mellem tagrende og rendejern er meget porøse og med begyndende nedbrydning.

*Lås mellem tagrende og rendejern med rust*

Endvidere udskiftes tagrender og nedløbsrør til nye. Rendejern er i fin stand, men det vurderes at det ikke vil være rentabelt at genbruge rendejern, eftersom spær skal rettes op med en påføring på siden af spæret samt at lægter skal udskiftes

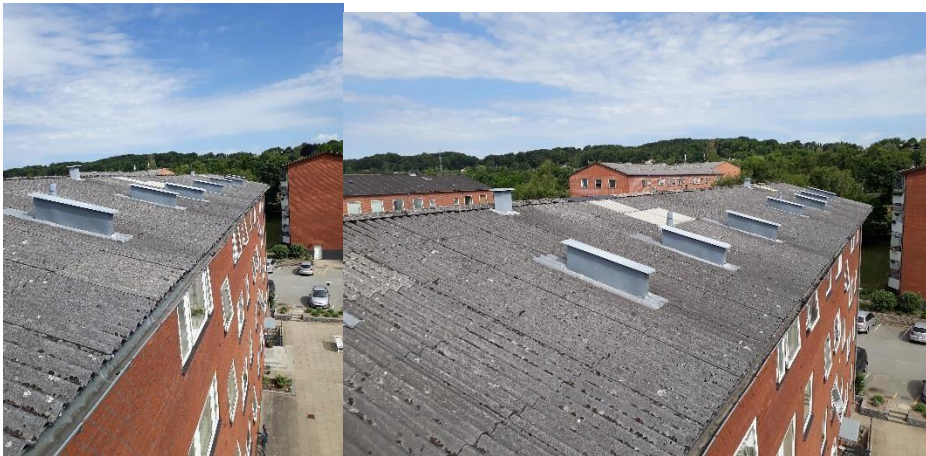
Hætter for ventilation er udskiftet samt inddækninger ved gennemføringer er i rimelig tilstand.

*Inddækninger ved ventilation er i rimelig stand. Tagrender er med begyndende rust.*

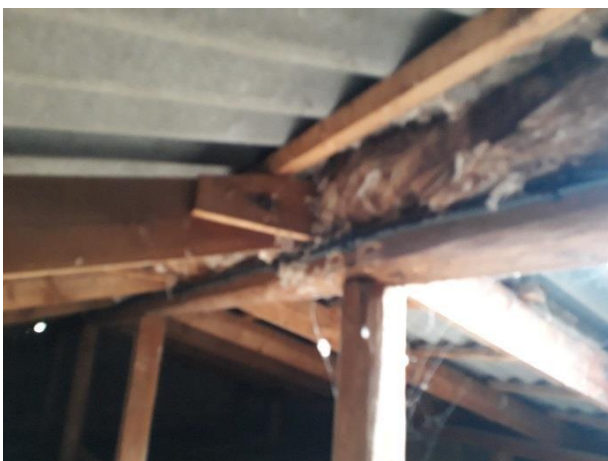
*Kip er tætnet med mineraluld, bør være fugleklodser. Isoleringen kan suge vand og optugte spær og lægter.*

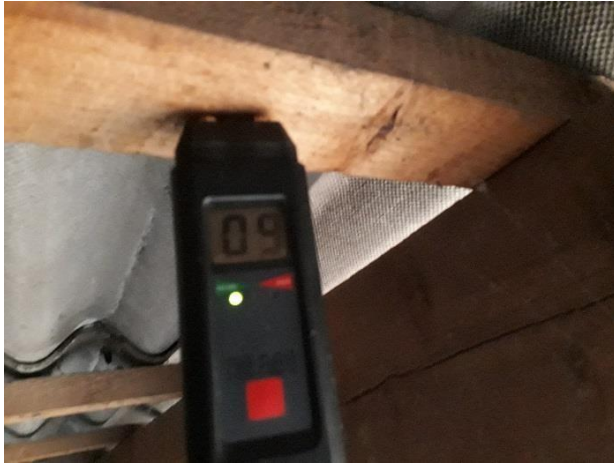
*Fugtighed i spær og lægter er tørt*

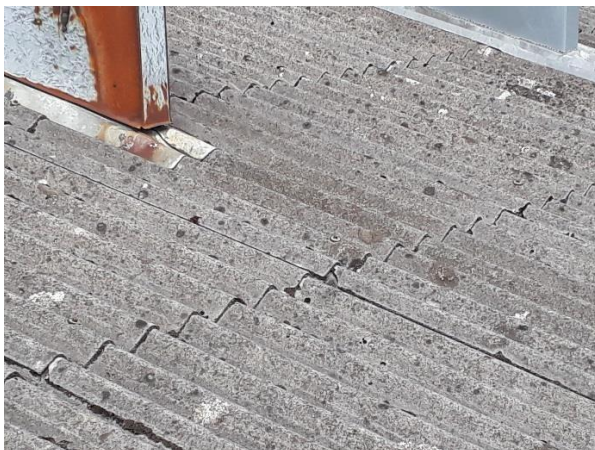
Hætter for ventilation er ikke udskiftet samt inddækninger ved gennemføringerne er i dårlig tilstand.

*Enkelte ventilationshætter på bygningen er i dårlig stand*

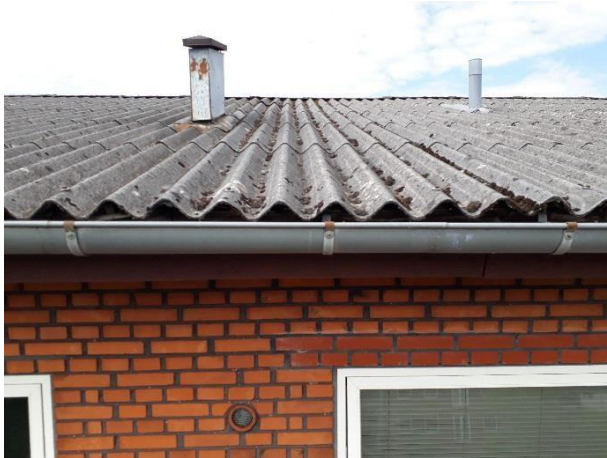
Tagrender er mange steder med korrosioner og lås mellem tagrende og rendejern er meget porøse og med begyndende nedbrydning.

*Lås mellem tagrende og rendejern rustet*

Endvidere udskiftes tagrender og nedløbsrør til nye. Rendejern er i fin stand, men det vurderes at det ikke vil være rentabelt at genbruge rendejern, eftersom spær skal rettes op med en påføring på siden af spæret samt at lægter skal udskiftes.

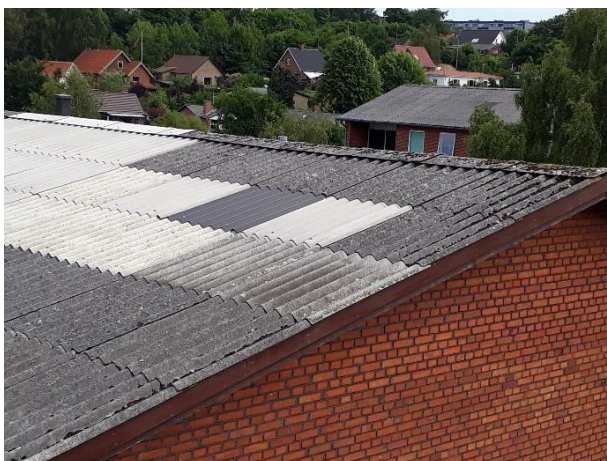
*Udskiftet tagplader er begyndt at krakelere i overflade.*

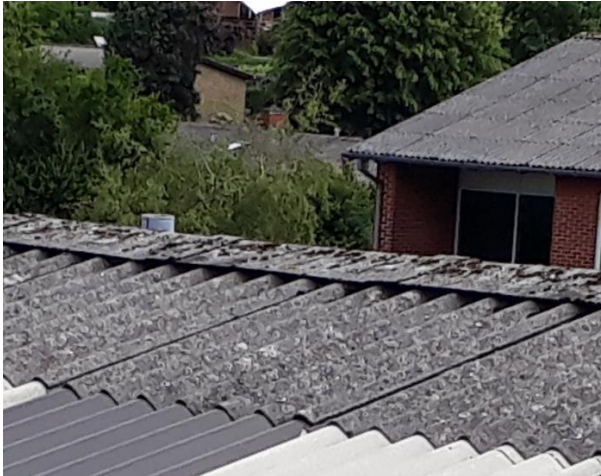
Rygninger er mange steder porøse og med revner, derudover er der tegn på regnvand løber ind ved kip.

*Rygninger er revnet og er porøse*

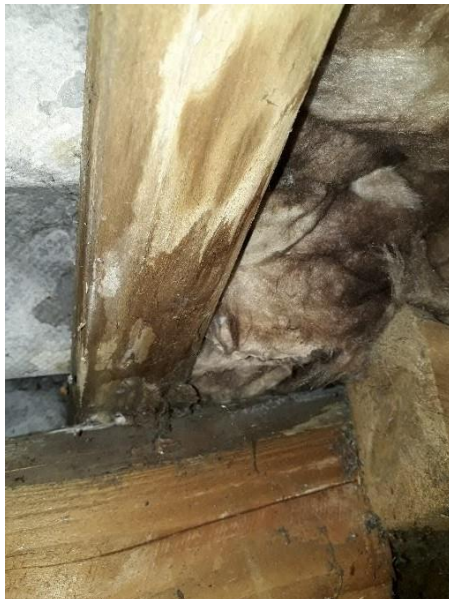
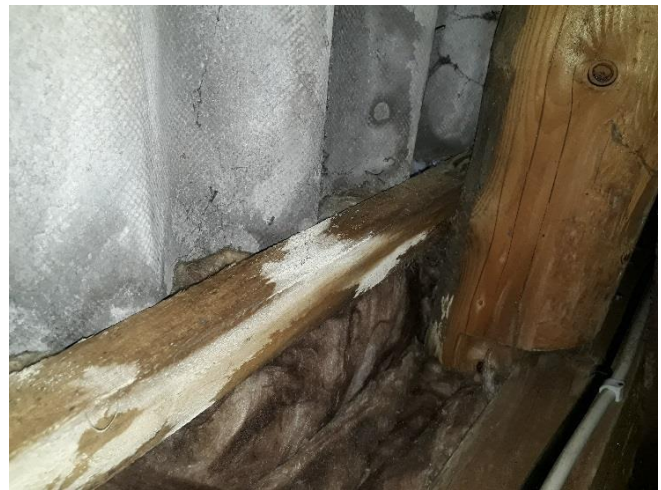
Fuglekoldser mangler ved kip og enkelte steder ved tagfod.

*Vand trænger ind utætte rygninger samt manglende fugleklodser*

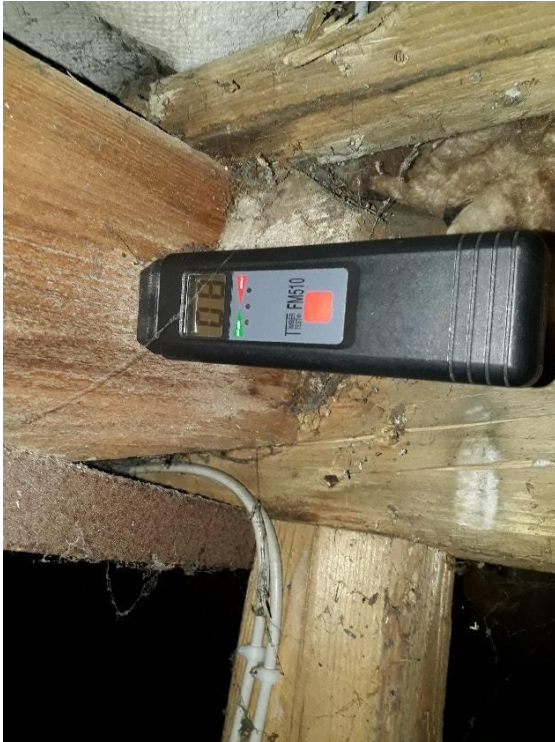
Lægter og spær er med fugtskjolder. Der blev kun registreret normal fugtighed i spær og lægter ved besigtigelsen. Der kan skyldes, vejret i perioden ved besigtigelsen har været meget tørt.

*Tegn på opfugtet træ i loftrum, men spær og lægter meget tørt ved besigtigelsen, vurderes at skyldes meget tørt vejr den seneste måned.*

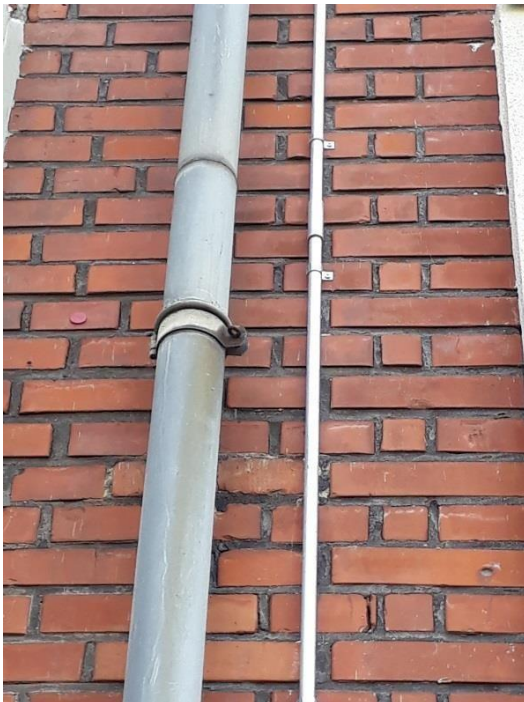
*Samlinger på faldstammer er mange steder med begyndende rust/korrosion.*
